# مطالعه علل پدیده گسیختگی زمین در جاده‌های دشت یزد - اردکان\*

علی کمک‌پناه، دانشیار، دانشکده فنی - مهندسی، دانشگاه تربیت مدرس، تهران، ایران

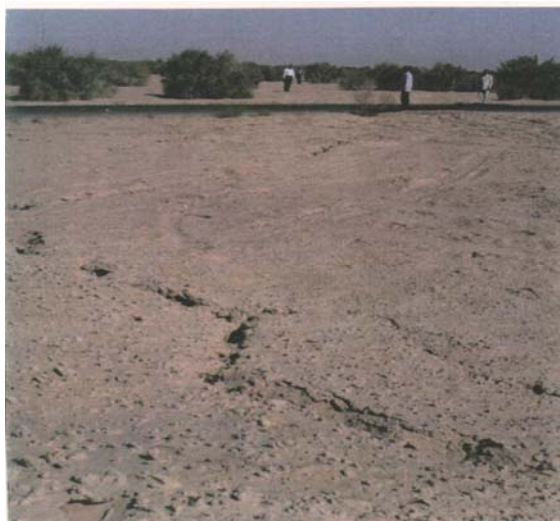
شکل 1. امتداد گسیختگی در منطقه رستاق که جاده را قطع کرده است. افراد ایستاده در تصویر جهت و امتداد این گسیختگی را در جاده و بعد از آن نشان می‌دهند.

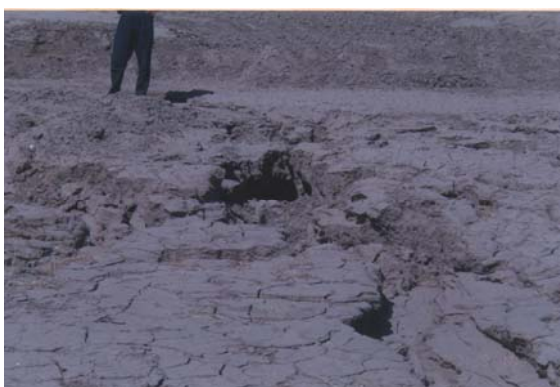
شکل 2. حفره ایجاد شده در منطقه شمس آباد میبد و گسیختگی‌های شعاعی در اطراف حفره

گسیختگی‌های زیادی همچنین در منازل مسکونی منطقه شمس آباد میبد به وجود آمده است. بیشتر این گسیختگی‌ها در دیوارهای حیاطها اتفاق افتاده‌اند. تحقیقات نشان داده‌اند که وجود باغچه‌ها در حیاط منازل و آب دادن آنها، موجب گسیختگی‌های داخلی زمین به طور محدود شده و نشست‌هایی در دیوارها حاصل می‌شود.

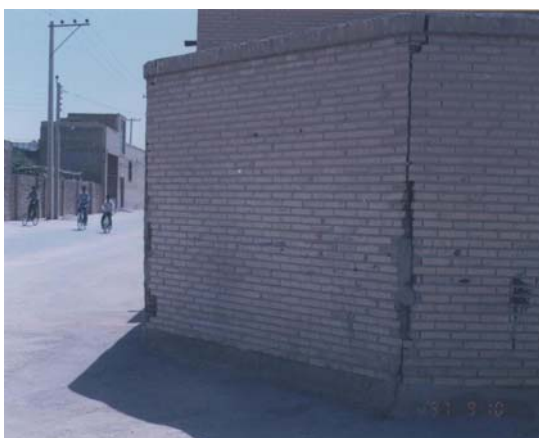
شکل 3. جابه‌جایی نسبی قسمتهای مختلف دیوار حیاط نسبت به هم و ایجاد گسیختگی در محلهای تمرکز تنش (شهرک امام جعفر صادق)

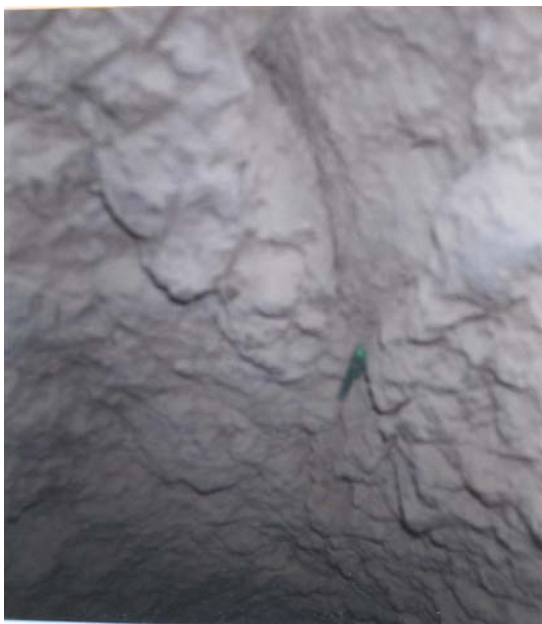
شکل 7. تصویر شکاف در عمق شش متری در گمانه دستی

گسیختگی دوم بدون بازشدگی است و تا عمق حدود 2 متری ادامه داشته و به پایان می‌رسد. گسیختگی اصلی با بازشدگی حدود 20 سانتیمتر از سطح زمین شروع شده و با افزایش عمق از بازشدگی آن کاسته می‌شود به طوری که در عمق 2 متری حدود 15 سانتیمتر و در عمق 4 متری حدود 7 سانتیمتر، در عمق 6 تا 7 متری کاملاً بسته شده ولی به شکل یک درز تا عمق حدود هفت متری ادامه دارد. شکاف از عمق یک متر به طرف پایین به وسیله رسوبات بادی (عمدتاً ماسه‌ای) و ریشه گیاهان پر شده است. روند شکاف تقریباً عمودی به طرف پایین رفته است.

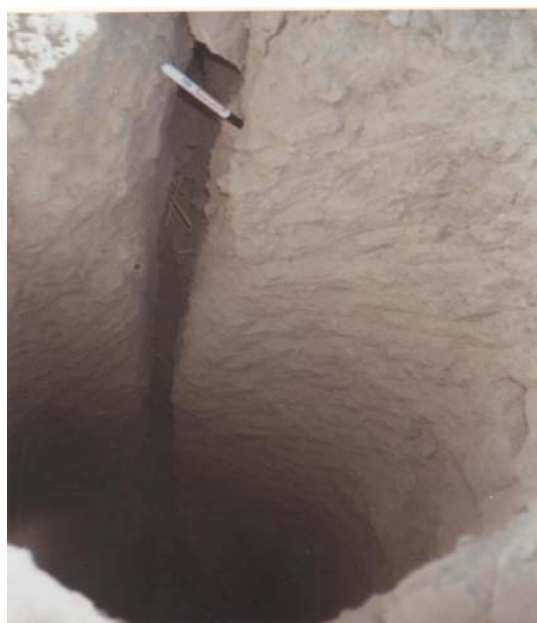
در این گمانه دو گسیختگی وجود دارد یکی با بازشدگی حدود 20 سانتیمتر که از سطح زمین نیز پیدا بود و دیگری که در سطح زمین قبل از حفاری قابل مشاهده نبود.

شکل 6. تصویر شکاف در عمق دو متری در گمانه دستی

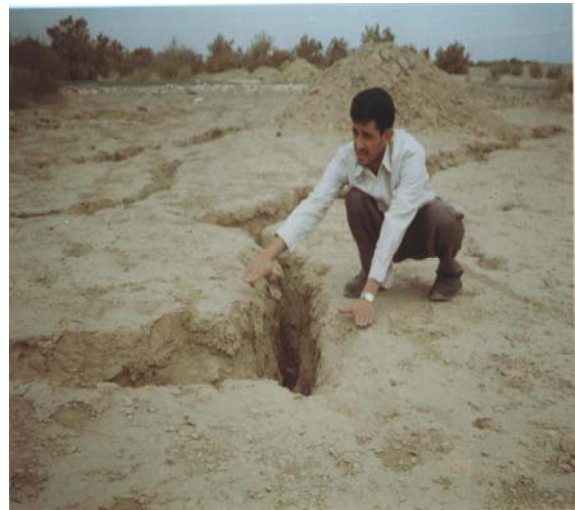
قسمت افتاده، بخش داخلی (نسبت به مرکز) است. شکل‌های 8 و 9 به وضوح تصویر چنین گسیختگی را نشان می‌دهند. دستی حفر شده مؤید کامل این مدعاست. شکل 10 سازوکار گسیختگی تشریح شده را نشان می‌دهد.

شکل 9. اختلاف ارتفاع ایجاد شده در دو طرف گسیختگی محیطی

و این گسیختگی‌ها دامنه خود را به ساختمان خود جاده‌ها گسترش داده و موجب تخریب آنها شده است. وجود گسیختگی‌های محیطی بر روی جاده‌ها موجب می‌شود که همه ساله اختلاف سطحی در دو طرف گسیختگی حاصل شود و الزاماً همه ساله باید ترمیم‌هایی بر روی پوشش آسفالتی جاده انجام پذیرد. همان طور که قبلاً اشاره شد گسیختگی‌های محدود با شکل توضیح داده شده، از قدیم در مزارع به وفور به وجود آمده‌اند. آشکار است علت این گسیختگی‌ها آبیاری داخل این مزارع بوده و ساز و کار گسیختگی دقیقاً همان ساز و کار تشریح شده بوده است.

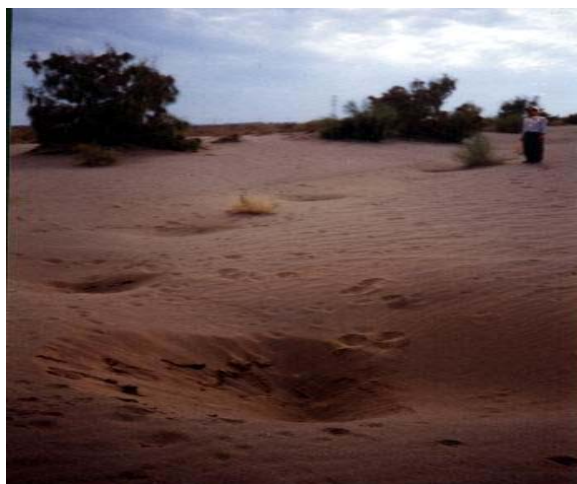
با مشخص شدن ساز و کار گسیختگی، گروه تحقیق حاضر به دنبال یافتن مرکز جریان شده و نهایتاً برای بزرگ‌ترین گسیختگی که عملیات اکتشافی حفاری ماشینی و دستی برای آن انجام شده بود، حفره بسیار بزرگی پیدا شد که به وسیله ماسه‌های بادی پوشانده شده است. آشکار است که بر اساس شرایط آب و هوایی مختلف، چنین محل‌هایی گاهی پوشیده و گاهی قابل تشخیص هستند. شکل‌های 11 و 12 موقعیت حفره مرکزی پوشیده شده به وسیله ماسه بادی را نشان می‌دهند. در شکل 12 کناره حفره که به وسیله ماسه پر شده است به وضوح نشان داده شده است.

شکل 11. حفره مرکزی جریانهای سطحی به داخل زمین که به وسیله ماسه بادی پر شده است.

متأسفانه به دلیل خطرناک بودن و وسعت بسیار زیاد این حفره، امکان عملیات اکتشافی و تصویربرداری از داخل آن وجود نداشته است. همان طور که در بخش‌های قبلی اشاره شد مقدار قابل ملاحظه‌ای از گسیختگی‌ها در چند دهه اخیر و به ویژه سالهای گذشته مشهود شده‌اند. با بررسی‌های محلی مشخص شد که ساخت و سازهای انجام شده، به ویژه احداث جاده‌ها و بزرگراه‌ها و همچنین خطوط لوله، بیشترین نقش را در این زمینه داشته‌اند. علت این مسئله قطع مسیر جریانهای سطحی، تغییر فیزیوگرافی سطح زمین با توجه به توپوگرافی با شیب بسیار کم و ایجاد جدایی در سطح زمین است. این ساخت و سازها در بیشتر موارد موجب هدایت جریانهای سطحی به سمتی معین شده‌اند که موجب گسیختگی‌های جدید شده

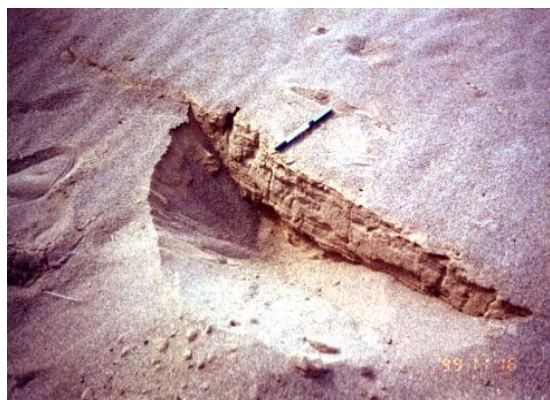
شکل 12. کناره حفره مرکزی گسیختگی‌ها که به وسیله ماسه بادی پر شده است.
